Scheda Norma – S02

Sistema P.S.	UTOE P.S.	Territorio agricolo/urbanizzato del P.O.	Descrizione Intervento P.O.
Icn	1.1	U3.1	Riquilificazione del complesso Ex Mirò, in Via Aurelia nord

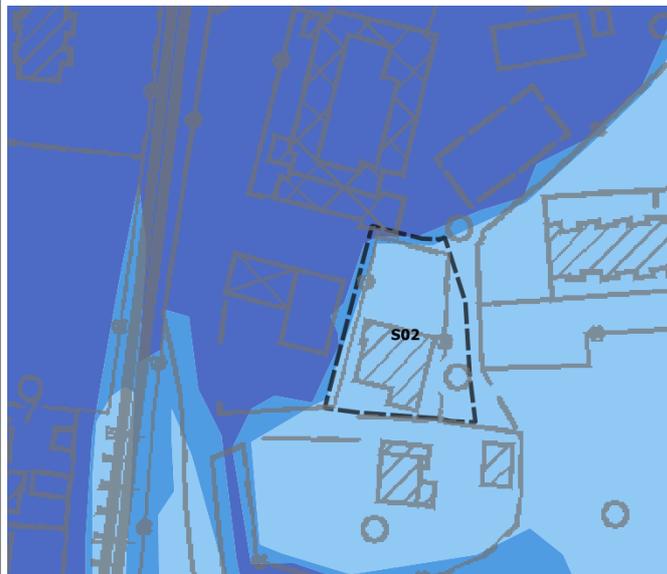
Pericolosità Geologica PG2

<p>4. Condizioni alla trasformazione</p>	<p><u>Geologia/idraulica/sismica:</u></p> <p>SINTESI QUADRO GEOLOGICO</p> <p>GEOLOGIA E LITOLOGIA: L'intero comparto è caratterizzato dai depositi alluvionali recenti [b]. Da un punto di vista litotecnico sono presenti materiali con consistenza limitata o nulla a prevalenza di argille [F2].</p> <p>GEOMORFOLOGIA: non si evidenziano elementi geomorfologici particolari</p> <p>PENDENZE: l'area risulta in lieve pendenza verso ovest. L'acclività risulta nella classe di valori inferiori al 15%.</p> <p>IDROGEOLOGIA E I: permeabilità primaria media. Problematiche idrogeologiche: zona soggetta alla direttiva nitrati ai sensi della D.C.R. n. 3 del 17/01/2007 e D.G.R. n. 520 del 16/07/2007</p> <p>CLASSIFICA DI PERICOLOSITA'</p> <p>PERICOLOSITA' GEOLOGICA: Media [G.2]</p> <p>PERICOLOSITA' IDRAULICA : PGRA: P1</p> <p>Battenti Tr 200: Assenza di battenti</p>

FATTIBILITA' GEOLOGICA: F.G.2 con normali vincoli
