Scheda Norma – S06

Sistema P.S.	UTOE P.S.	Territorio agricolo/ urbanizzato del P.O.	Descrizione Intervento P.O.
Ics	1.1	U1.4	L'intervento prevede l'ampliamento di un attività di somministrazione alimenti e bevande, Via Montecristo.

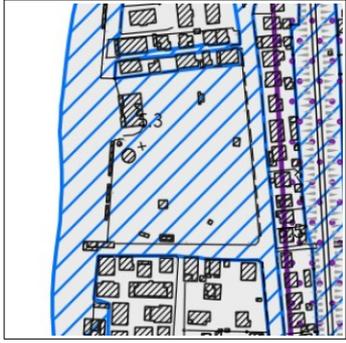
<p>Tavola QC.1 vincoli</p>
<p>4. Condizioni alla trasformazione</p>	<p><u>Geologia/idraulica/sismica:</u></p> <p>SINTESI QUADRO GEOLOGICO</p> <p>GEOLOGIA E LITOLOGIA: L'area è caratterizzato da depositi eolici facenti del sistema dunale relitto [d] . Da un punto di vista litologico, sono presenti terreni con prevalenza di sabbie prevalentemente quarzose e incoerenti.</p> <p>GEOMORFOLOGIA: il sito, seppur fortemente antropizzato, presenta al contorno, un assetto morfologico classico delle dune fisse con variazioni sostanziali di quote altimetriche. La struttura si trova posizionata lungo una strada realizzata a seguito dello smantellamento della morfologia primitiva.</p> <p>PENDENZE: Il comparto si presenta complessivamente con una leggera acclività verso ovest che ricade nella classe di pendenze inferiori al 15%.</p> <p>IDROGEOLOGIA : permeabilità primaria media. Problematiche idrogeologiche: zona interessata da probabile ingressione salina</p> <p>CLASSIFICA DI PERICOLOSITA'</p> <p>PERICOLOSITA' GEOLOGICA : elevata G.3.</p> <p>PERICOLOSITA' IDRAULICA : PGRA: P1</p> <p>Battenti Tr 200: Assenza di battenti</p>

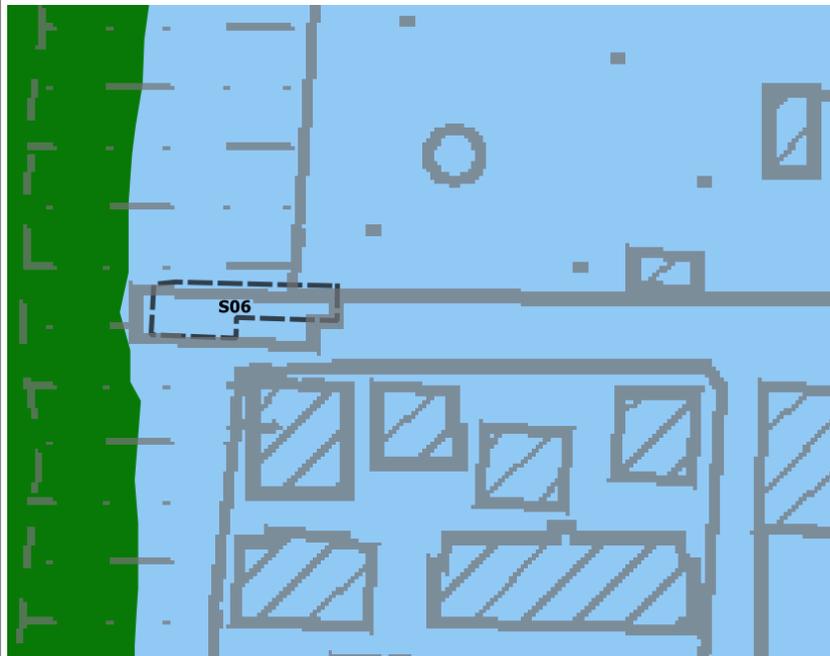
Pericolosità Geologica PG3

FATTIBILITA' GEOLOGICA: F.G.2 con normali vincoli per l'ampliamento dei servizi. Si necessita indagine geognostica di dettaglio con Prove penetrometriche e/o carotaggio continuo capace di verificare lo specifico addensamento delle sabbie presenti e stimare il rischio liquefazione. Necessario valutare il rischio dovuto al fenomeno dell'ingressione salina
