### Scheda Norma – PA12

Sistema	UTOE	Territorio agricolo/urbanizzato del PO	Descrizione
Pbs	/	R5	Intervento a Villa dei Cavalleggeri, Via della Principessa a San Vincenzo

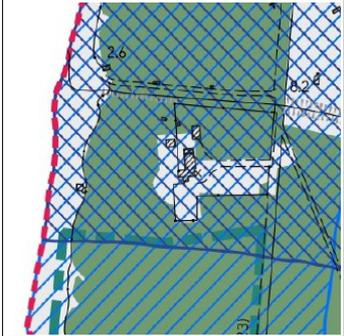
<b>3. Disposizioni specifiche</b>	<p>I volumi esito di demolizione e ricostruzione dovranno avere caratteristiche coerenti alla villa, mantenendone il ruolo di edificio principale del complesso.</p> <p>L'intervento dovrà tutelare il parco e le alberature.</p>	
<b>4. Prescrizioni integrative per gli aspetti ambientali</b>		
<b>5. Vincoli e tutele</b>	<ul style="list-style-type: none"> <li>- DM 1953 – DM 1967</li> <li>- Vincolo Paesaggistico art. 142 c. 1 lett. a) D.lgs. n. 42/2004 “Codice del paesaggio”.</li> <li>- Vincolo paesaggistico art. 142 c. 1 lett. c) D.lgs. n. 42/2004 “Codice del paesaggio”.</li> <li>- Vincolo paesaggistico art. 142 c. 1 lett. g) D.lgs. n. 42/2004 “Codice del paesaggio”.</li> </ul>

<p style="text-align: center;">Tavola QC.1 vincoli</p>
<b>6. Condizioni alla trasformazione</b>	<p><u>Geologia/idraulica/sismica:</u></p> <p>SINTESI QUADRO GEOLOGICO</p> <p>GEOLOGIA E LITOLOGIA: L'intero comparto è caratterizzato dai depositi olocenici di duna. Da un punto di vista litotecnico sono presenti corpi detritici con granuli comprese tra 2 e 0,06 mm [3].</p>

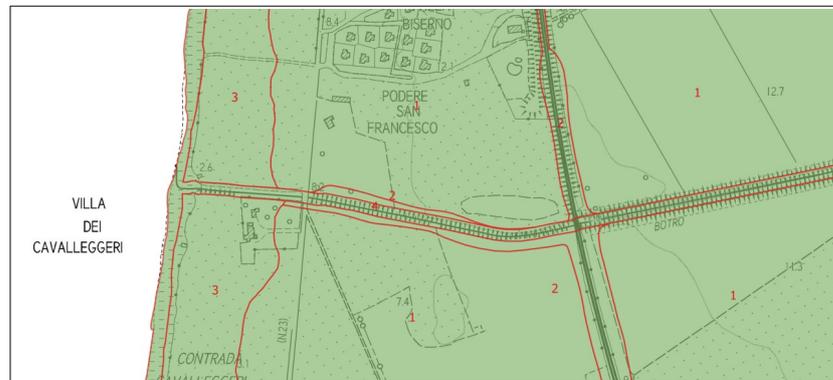
Pericolosità geologica PG3

**PERICOLOSITA' GEOLOGICA:** elevata [G.3] in quanto l'area possiede una potenziale instabilità connessa alla litologia e dalla presenza di falda superficiale.

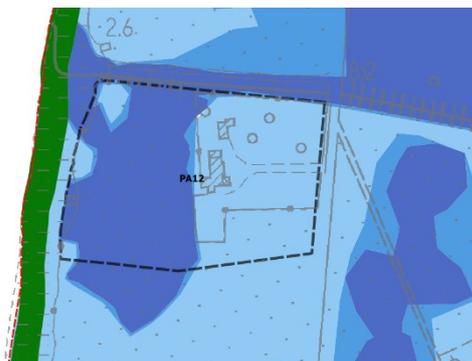
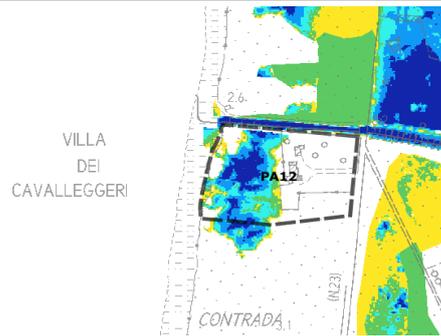
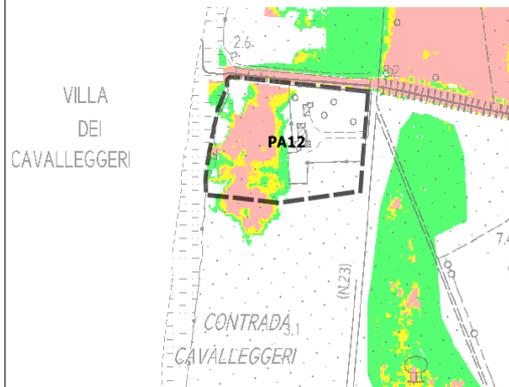
**PGRA:** Tutto il patrimonio edilizio esistente ricade in P1. Presenza P3 e P2 nel parco. Assenza pericolosità costiera

**Magnitudo:** da moderata a molto severa

**Battenti Tr 200:** valori massimi circa 180 cm (nel parco)

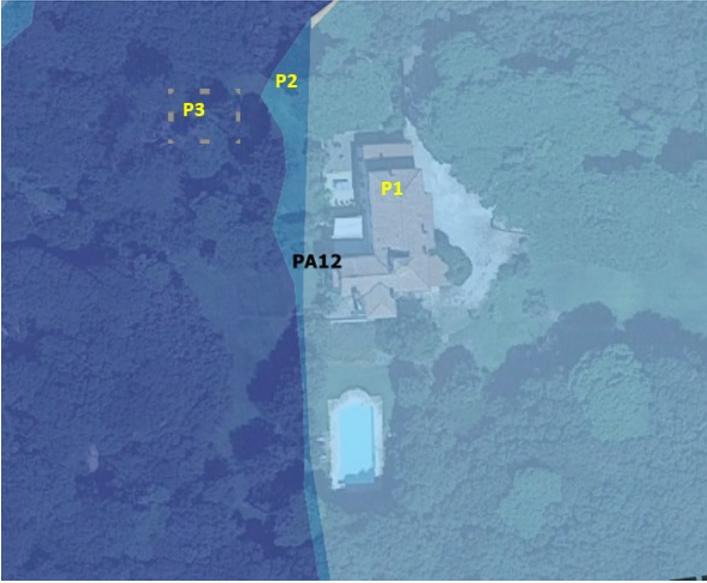
Tutto il patrimonio edilizio esistente, oggetto di intervento ricade in P1. E' presente un'evidente scarpata e tutta la P2 e P3 sono al di sotto della scarpata ovvero in area a verde (parco) non oggetto di intervento. Sul patrimonio edilizio esistente non si applica la L.R. 41/2018 in quanto in P1.

<p>Le aree in P3 e P2 non sono oggetto di intervento e sono adibite a verde (giardino/pineta).</p> <p>Dovrà essere rispettata la distanza minima dal Botro dei Marmi.</p>
<b>7. Valutazioni delle azioni</b>	<p>Si tratta di un complesso esistente, attualmente sottoutilizzato ed in condizioni non ottimali. Il PO ne prevede il completo recupero, non solo con la salvaguardia delle sue caratteristiche storico – documentale ma anche con la salvaguardia dell' ambiente e della natura in cui va ad inserirsi.</p> <p>Quindi il progetto dovrà tutelare il parco e contestualmente l'area di pertinenza con i relative percorsi. Inoltre dovrà ridurre il consumo idrico ed il consumo di suolo.</p>
<b>8. Coerenza con gli obiettivi del P.S.</b>	<p>Trattasi di recupero del patrimonio edilizio esistente anche incongruo. Oggetto di accordo transattivo a seguito acquisizione aree della tenuta costiera del Parco di Rimigliano. Coerente quindi con gli obiettivi del PS.</p>
